GEZ- 1

KARTA ADRESOWA ZABYTKU NIERUCHOMEGO

MIROTKI

SZKOŁA

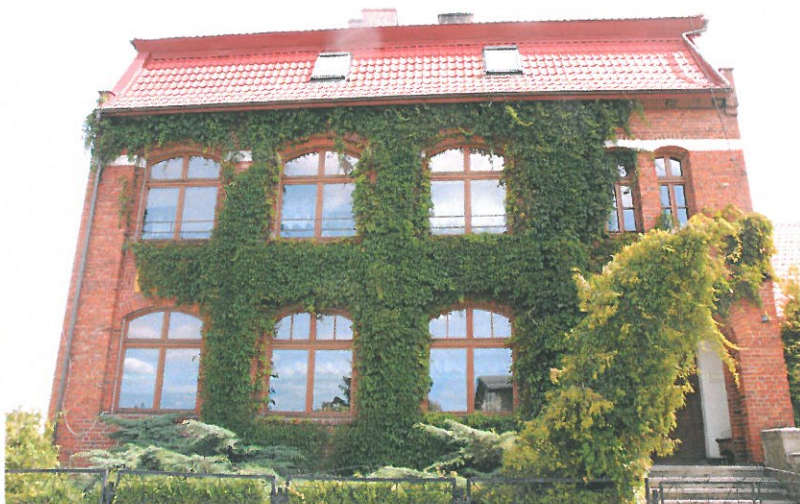
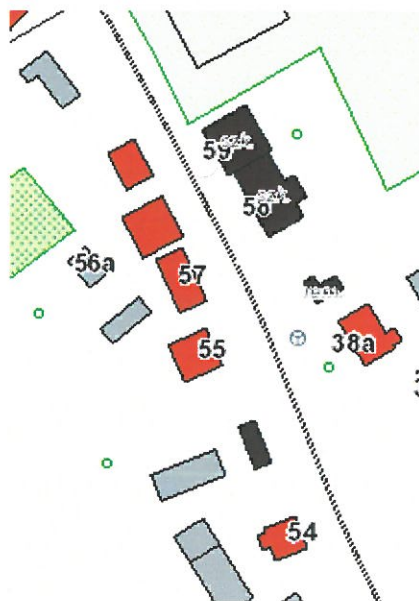
13. FOTOGRAFIA I MAPA

Stan budynku dobry

- bryła budynku piętrowa przykryta dachem naczółkowym z mansardą
- ceglane elewacje z tynkowanymi płycinami
- prostokątne otwory okienne i drzwiowe zwieńczone łukiem odcinkowym
- w ścianach szczytowych prostokątne okna
- dwuskrzydłowe drzwi płycinowe od frontu budynku jak i od str. podwórka

- pokrycie dachu blacho dachówka
- stolarka okien

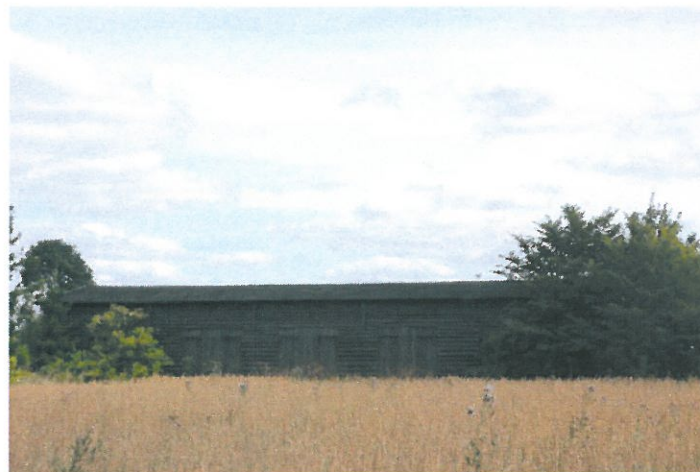
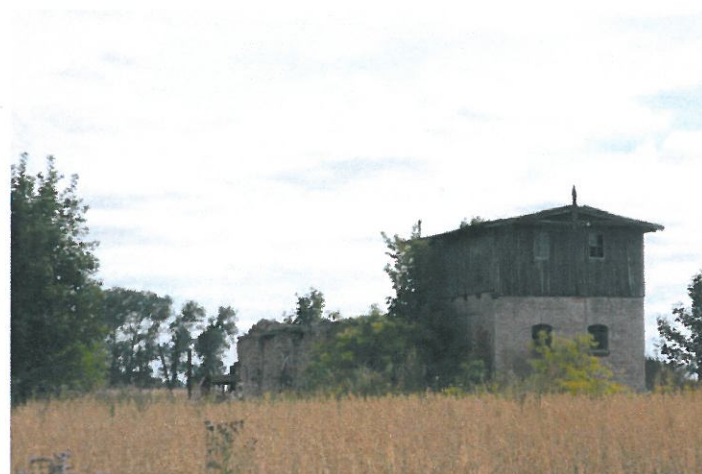
15. FOTOGRAFIE

Stan 3 budynków średni; mieszkalno-gospodarczy w bardzo złym stanie

1. bryła budynku przykryta dachem naczółkowym pokrytym blachą falistą, w części pd stanowi stodołę z elewacją deskową i obszernymi wrotami deskowymi dwuskrzydłowymi, w części pn komórka gospodarcza częściowo ceglana elewacja komórki z 3 prostokątnymi otworami drzwiowymi i jednym oknem; nad otworami betonowe nadproża ; drzwi komórki jednoskrzydłowe –deskowe

2. bryła budynku piętrowa z dachem dwuspadowym pokrytym papą, niegdys częściowo mieszkalna, elewacje deskowe, otwory okienne i drzwiowe prostokątne obwiedzione płaskimi ramami z desek z zachowaną stolarką jednoskrzydłową dzielona szprosami na 4 kwatery

3. bryła budynku wydłużona z przykryta dachem dwuspadowym pokrytym papą z 4 wrotami dwuskrzydłowymi-deskowymi
4. bryła budynku mocno zniszczona- zachowana częściowo jako piętrowa, w dolnej części ceglana z e zniszczonym tynkiem; piętro deskowe przykryte płaskim dachem dwuspadowym; w parterze okna prostokątne zwieńczone łukiem odcinkowym, na piętrze prostokątne z zachowana we fragmentach stolarką

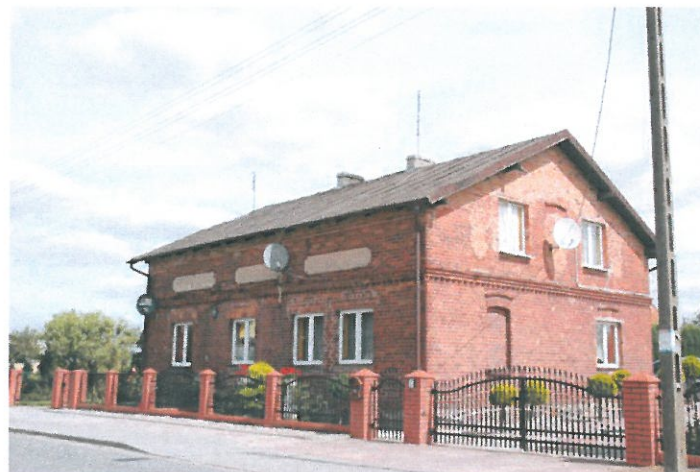
15. FOTOGRAFIE

- bryła budynku jednorodna parterowa z mieszkalnym, wysokim poddaszem; dach dwuspadowy przykryty blachą falistą z elewacją frontową od
- parter od części strychowej oddziela gzyms kostkowy obiegający wszystkie elewacje
- w części elewacji nad parterem prostokątne płyciny z otynkowaną powierzchnią
- wnęka w elewacji bocznej i otwór drzwiowy zwieńczony łukiem obniżonym; nad nimi łukowe wąskie gzymsy ceglane
- cegłane ewlewacje
- kamienna podmurówka

- stolarka okien

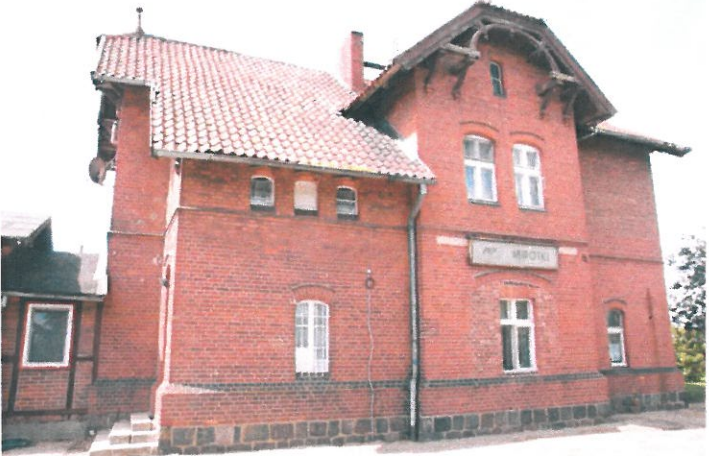
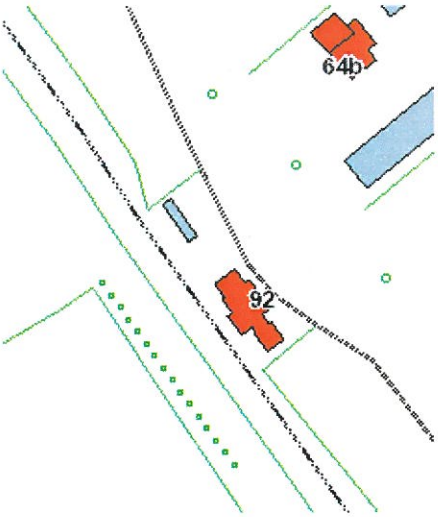
dobry

- bryła budynku wielocłonowa o różnych wysokościach; od frontu tj. od wsch parterowa z piętrową wystawką w ryzalicie, całość przykryta osobnymi dachami naczółkowymi; od str. zach korpus budynku piętrowy z ryzalitem oraz parterową dobudówką przykrytą daszkiem trójpołaciowym; od str. pd parterowe dobudówki przykryte dachami dwuspadowymi- bezpośrednio przylegająca do budynku dworca – niższa

- otwory okienne prostokątne zwieńczone łukiem obniżonym- część z nich dwuskrzydłowa dzielona profilowanym ślimieniem i słupkiem na cztery kwatery, jedno okno trójskrzydłowe dzielone ślimieniem i ozdobnymi słupkami z głowicami dzielone na 6 kwatery ; nad oknami łukowe proste gzymsy

- w dolnej partii dworca cokół ceglany z kamienną podmurówką , na uskoku pokryty zendrówką, podobnie parapet okna trójskrzydłowego
- gzyms w formie wąskiego wałka nad parterem obiegający wszystkie elewacje

- łącznik między dobudówką częściowo konstrukcji ryglowej
- ceglane elewacje
- drewniana ozdobna dekoracja ażurowa pod okapami dachu budynku dworca

- częściowo stolarka okien i drzwi
