<b>GEZ</b>	<b>KARTA ADRESOWA ZABYTKU NIERUCHOMEGO</b>			2. MIEJSCOWOŚĆ <b>BARŁOŻNO</b>
1. NAZWA <b>DOM</b>				
10. OBECNA FUNKCJA  mieszkalna	11. MATERIAŁ  cegła, eternit	12. DATOWANIE  początek XX w.		3. GMINA Skórcz
13. FOTOGRAFIA I MAPA				4. POWIAT starogardzki
				5. WOJEWÓDZTWO pomorskie
				6. KOD POCZTOWY 83-225
				7. ADRES / UWAGI DO LOKALIZACJI  Barłożno 1 Nr działki 54

8. FORMA OCHRONY  WOJEWÓDZKA EWIDENCJA ZABYTKOW
				9. OPRACOWANIE KARTY ADRESOWEJ (autor, data) mgr Teresa Romanowska- Kasperkiewicz 10. 08.2015 r.

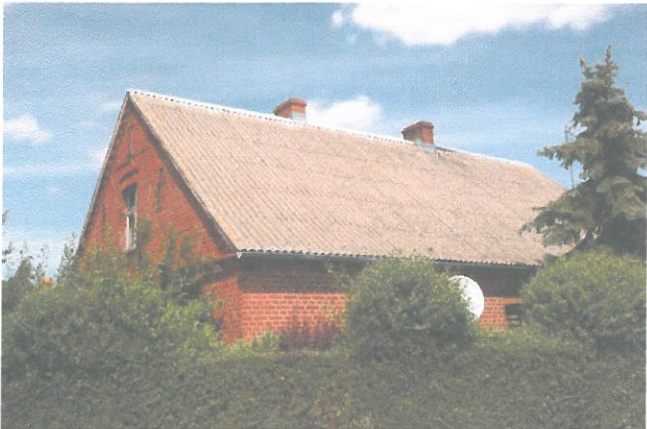
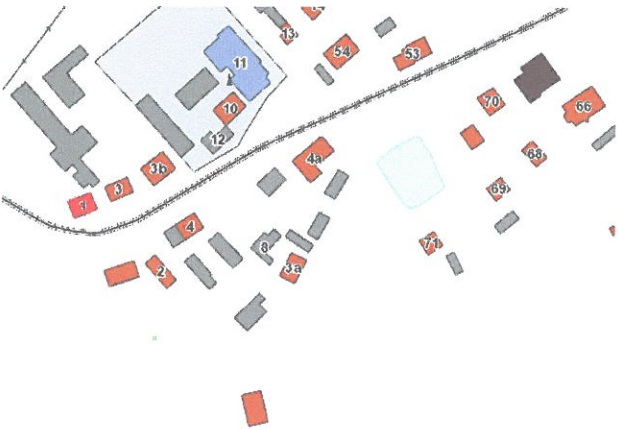
- stan dobry

- parterowa bryła nakryta dwuspadowym dachem
- elewacje licowane cegłą, zdobione detalem ceramicznym w formie gzymsów działowych, nadokiennych i w obramieniu szczytów
- częściowo stolarka okienna,

- pokrycie dachu
- stolarka drzwiowa

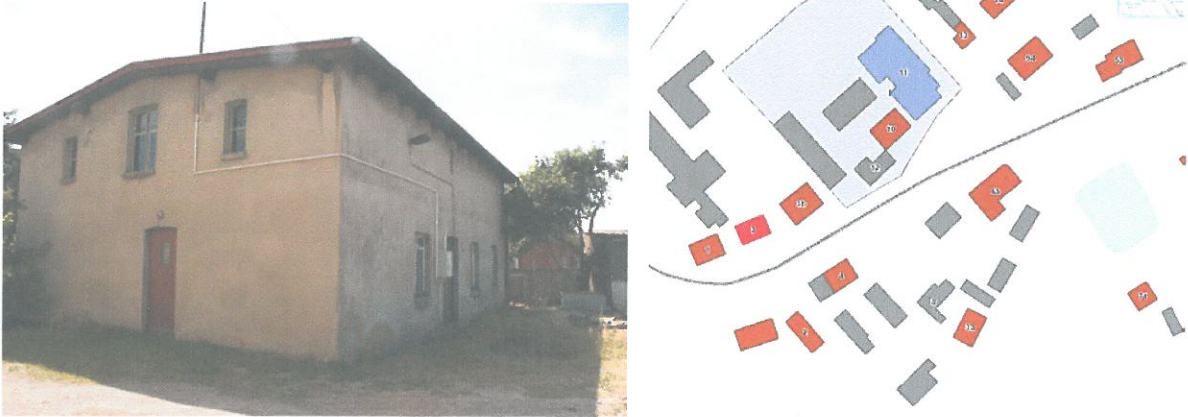
- stan dobry

- 1,5-kondygnacyjna bryła nakryta dachem dwuspadowym
- osiowa i symetryczna kompozycja elewacji
- częściowo stolarka okienna i drzwiowa

- pokrycie dachu
- tynk elewacji

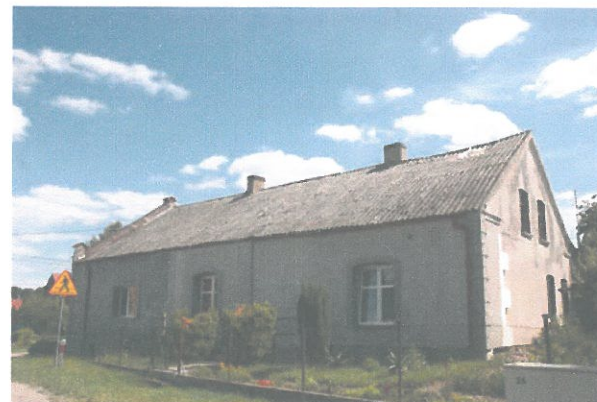
#### 15. FOTOGRAFIE

- dobry

- wydłużona parterowa bryła nakryta dachem dwuspadowym, ze skrzydłem od strony pd. i niższą przybudówką od zach.
- częściowo kompozycja elewacji utworzona przez otwory okienne zamknięte łukiem odcinkowym, ujęte opaskami oraz boniowane narożniki
- dekoracja w formie profilowanego gzymsu ujmującego ramiona szczytów

- pokrycie dachu
- nowe otwory okienne kształtem odbiegające od pierwotnych
- stolarka okienna o różnych podziałach

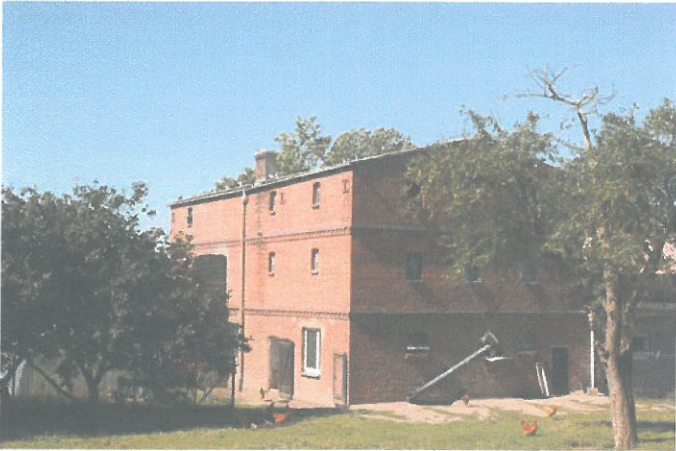
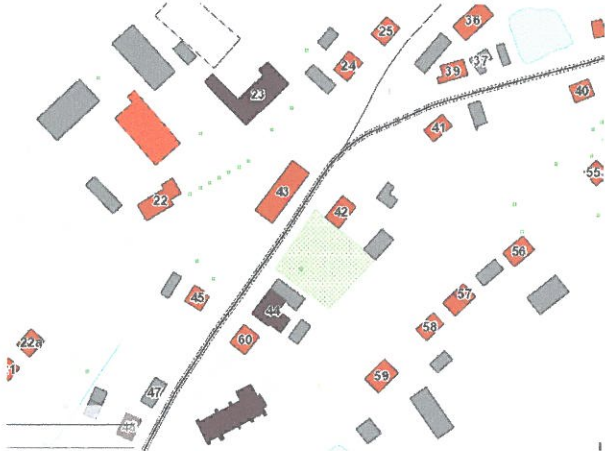
- dobry

- 2,5-kondygnacyjna bryła nakryta dachem dwuspadowym
- regularna kompozycja elewacji licowanych cegłą o osiach wyznaczonych w dwóch górnych piętrach przez małe okienka, zamknięte łukiem odcinkowym
- dekoracja elewacji w formie ceglanych gzymsów działowych

- nowe otwory okienne w przyziemiu

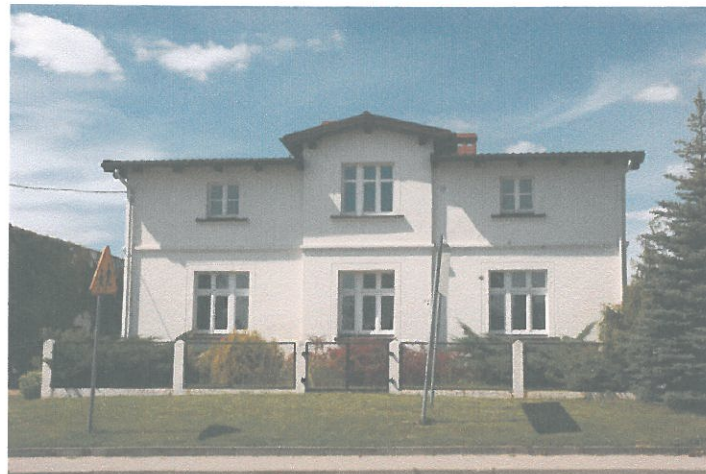
#### 15. FOTOGRAFIE

- bardzo dobry

- 1,5-kondygnacyjna bryła nakryta dachem dwuspadowym, z pozornym ryzalitem od frontu o odrębnym dachu ustawionym szczytowo
- kompozycja elewacji z ciągłym gzymsem działowym, symetryczny i osiowy układ fasady z szerokimi otworami okiennymi
- stolarka okienna na parterze trójdzielna, z profilowanym ślimieniem

- tynki elewacyjne z detalem nie wyróżnionym kolorystycznie
- stolarka okienna na piętrze
- pokrycie dachu

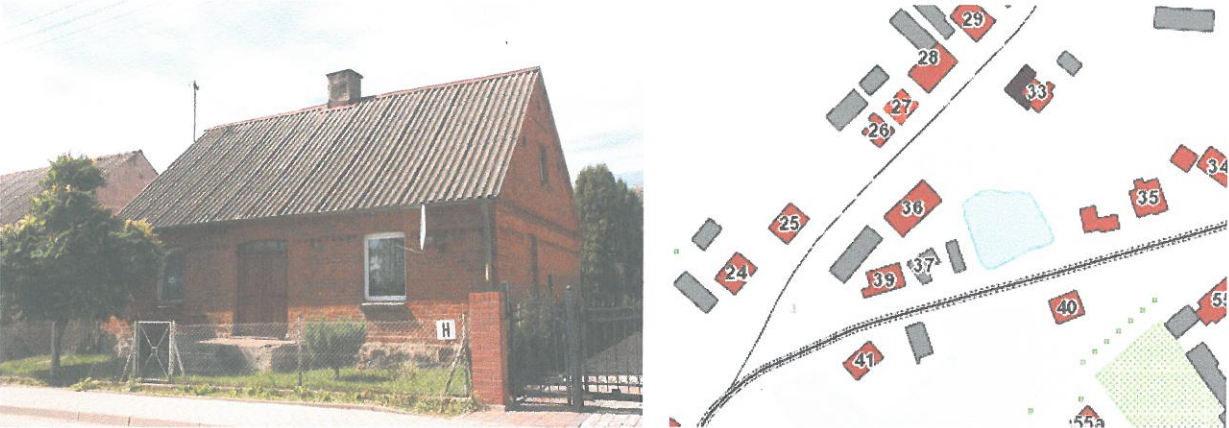
- stan dobry

- parterowa bryła nakryta dachem dwuspadowym o ustawieniu kalenicowym
- elewacje z kamiennym cokolem, licowane cegłą, frontowa symetryczna z otworem drzwiowym na osi środkowej i dwoma otworami okiennymi po bokach, prostokątnymi, zamkniętymi łękami odcinkowymi
- dekoracja elewacji gzymsami ceglanyymi
- zachowane dwuskrzydłowe drzwi frontowe

- pokrycie dachu
- stolarka okienna nie dopasowana do kształtu otworów okiennych

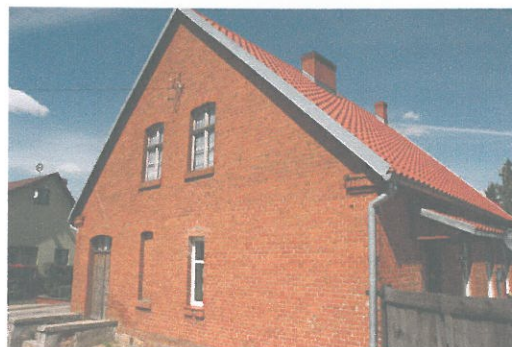
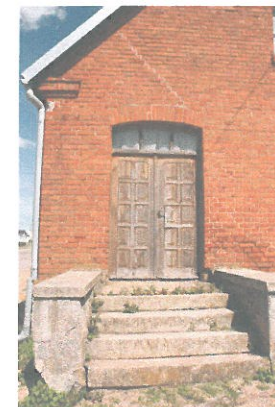
#### 15. FOTOGRAFIE

- stan dobry

- parterowa bryła z mieszkalnym poddaszem w dwuspadowym dachu o ustawieniu kalenicowym
- elewacje licowane cegłą, z wyodrębnionym kamiennym cokołem
- kompozycja elewacji symetryczna, osie wyznaczone przez otwory okienne zamknięte lukami odcinkowym, pod okapem profilowany gzyms
- otwór drzwiowy w elewacji pd. poprzedzony schodami jednobiegowymi
- zachowana stolarka drzwi pd., dwuskrzydłowa, płycinowa z nadświetłem
- zachowana częściowo stolarka okienna

- pokrycie dachu
- częściowo stolarka okienna

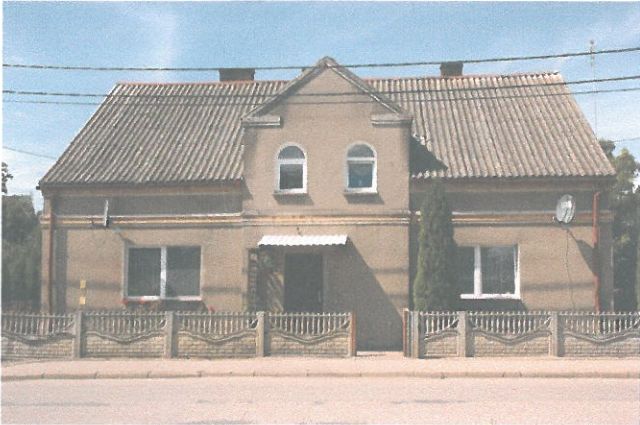
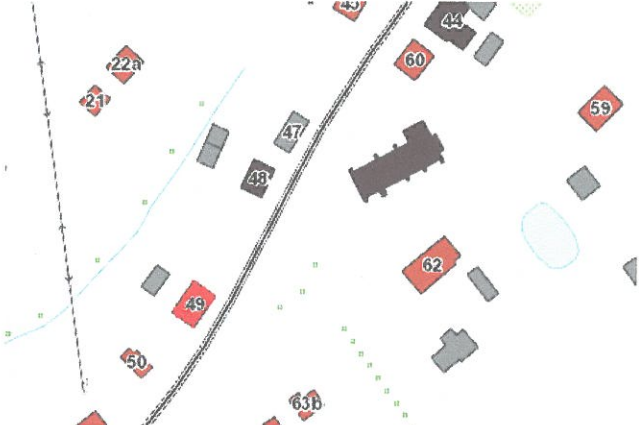
Stan dobry

- parterowa bryła z mieszkalnym poddaszem w dwuspadowym dachu o ustawieniu kalenicowym
- na osi fasady 2-osiowy pozorny ryzalit, piętrowy, przykryty odrębnym dachem o ustawieniu szczytowym
- dekoracja elewacji w formie profilowanego gzymsu wydzielającego poddasze oraz akcentującego wierzchołek szczytu pozornego ryzalitu
- wąskie, półkoliście zamknięte okna piętra ryzalitu

- kształt otworów okiennych
- stolarka okienna

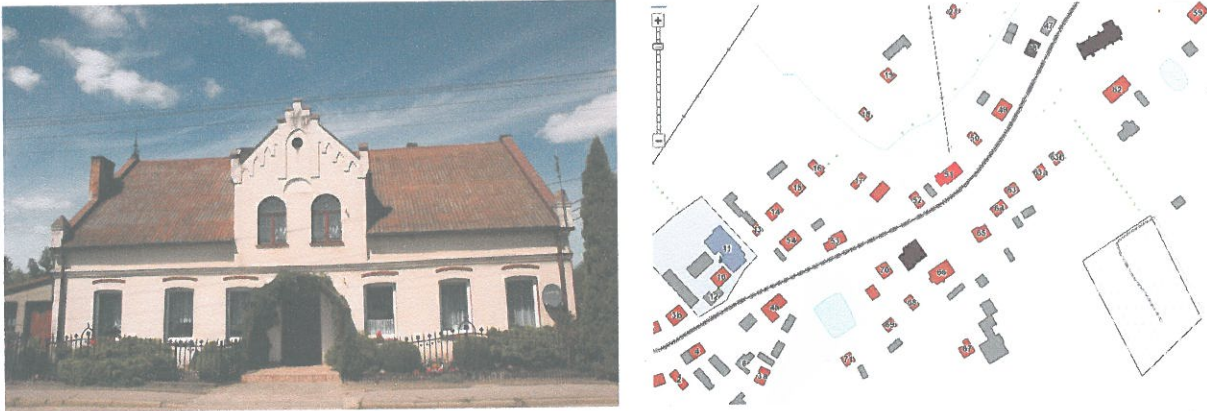
- bardzo dobry

- parterowa bryła nakryta dachem dwuspadowym z obustronnymi szczytami
- na osi połaci frontowej dwuosiowa wystawka nakryta odrębnym dachem, z trójkątnym szczytem
- otwory okienne zamknięte łukiem odcinkowym, a w obrębie wystawki zamknięte półkoliście
- dekoracja elewacji w formie profilowanego gzymsu nad parterem, odcinkowych gzymsów w nadprożach okiennych
- dekoracja szczytu frontowego o charakterze neogotyckim, ze schodkowo uformowanym wierzchołkiem, ostrołukową blendą na osi i ostrołukowym fryzem arkadkowym wzdłuż ramion szczytu
- dekoracja szczytów bocznych sterczynami u podstawy szczytu

- bezpodziałowa stolarka okienna
- zadaszenie nad otworem drzwiowym fasady

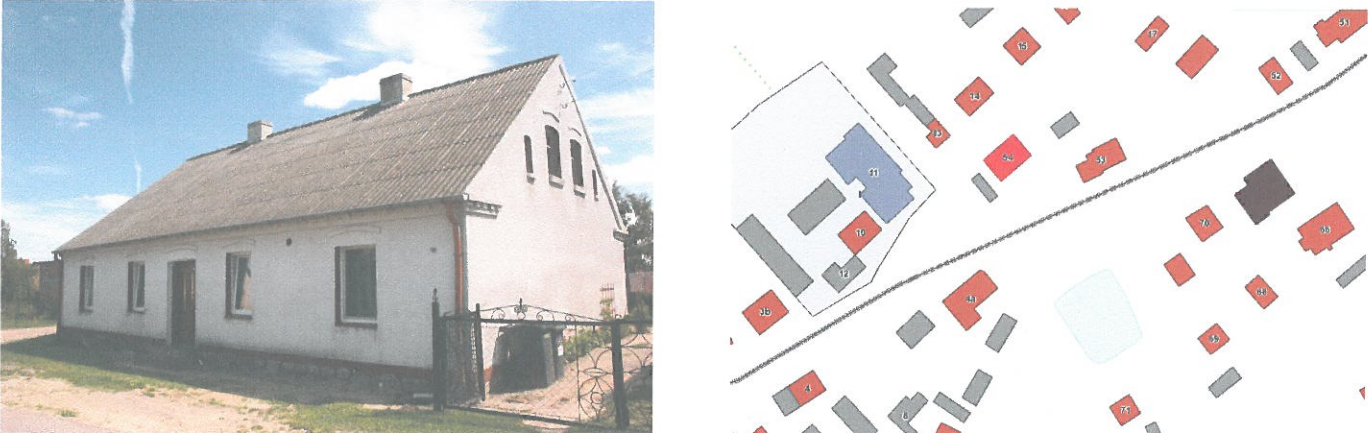
- dobry

- parterowa, wydłużona bryła nakryta dachem dwuspadowym o ustawieniu kalenicowym
- regularna kompozycja elewacji, z wyodrębnionym kamiennym cokółem i osiami wyznaczonymi przez otwory okienne i drzwiowy
- dekoracja elewacji w formie gzymsu i fryzu pod okapem i gzymsów odcinkowych nad otworami

- poszerzona część otworów okiennych
- bezpodziałowa stolarka okienna
- pokrycie dachu

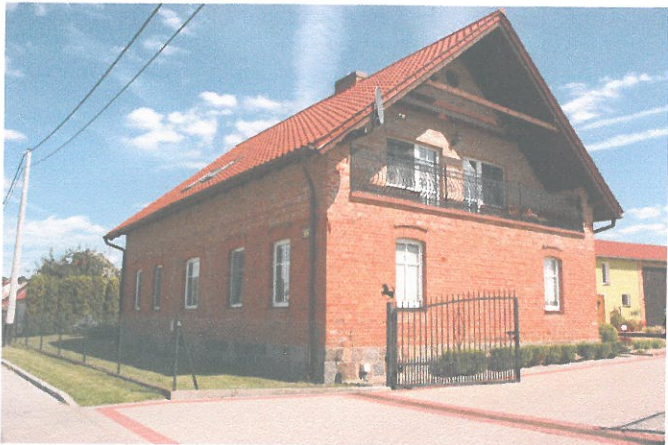
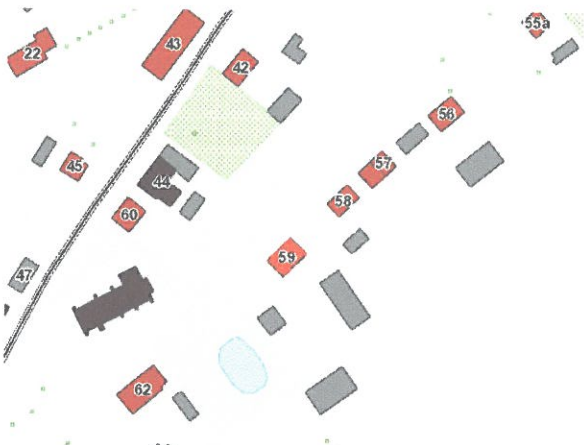
- dobry

- czytelna pierwotna parterowa bryła o licowanych cegłą elewacjach i cokole z przyciętego kamienia o regularnie rozmieszczonych osiach okiennych

- nadbudowane mieszkalne poddasze w wysokim dwuspadowym dachu, z loggią od strony pd.-wsch.  
- budynek stracił pierwotny charakter, a zatem i wartość zabytkową, postulowany do wyłączenia z wojewódzkiej ewidencji zabytków.

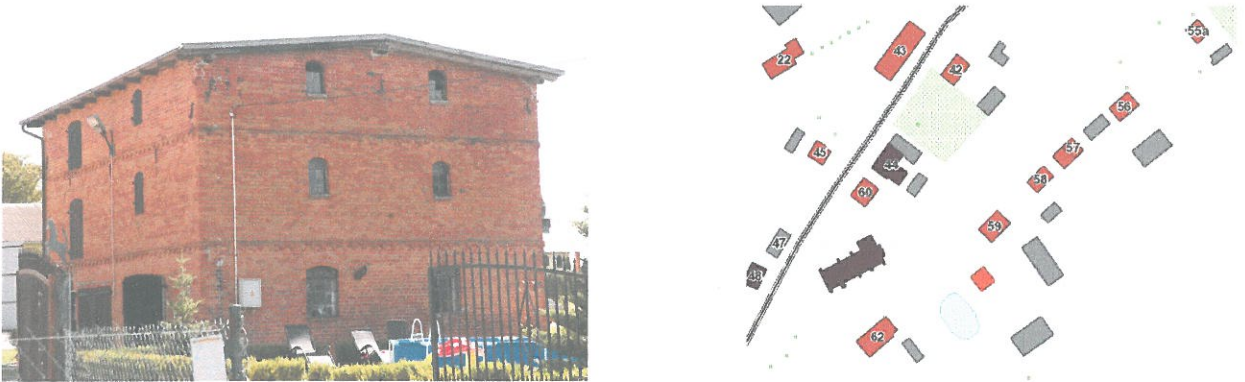
- dobry

- 2,5-kondygnacyjna bryła nakryta dachem dwuspadowym
- elewacje licowane cegłą, dzielone gzymsami i fryzami ceglanyymi
- rytmiczna kompozycja elewacji z małymi okienkami zamkniętymi półkoliście i otworami drzwiowymi zamkniętymi odcinkowo

- uzupełnienie ściany pn.- zach.
- pokrycie dachu

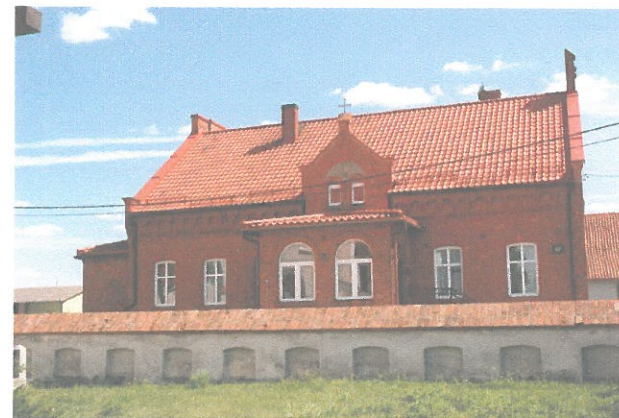
#### 15. FOTOGRAFIE

- bardzo dobry

- parterowa bryła z mieszkalnym poddaszem w dwuspadowym dachu o układzie kalenicowym, z dwiema przybudówkami: od frontu i od strony pn.-wsch.
- oś fasady zaakcentowana wystawką z trójkątnym szczytem i dwuspadowym odrębnym dachem
- elewacje z podkreśloną partią kamiennego cokołu, licowane cegłą, z dekoracją w formie ceglanego fryzu arkadkowego pod okapem, sterczyn w zwieńczeniu szczytów oraz ceglanych fryzów
- otwory okienne zamknięte łukiem odcinkowym, z wyjątkiem półkoliście sklepionych otworów przybudówki frontowej

- stolarka okienna
- pokrycie dachu

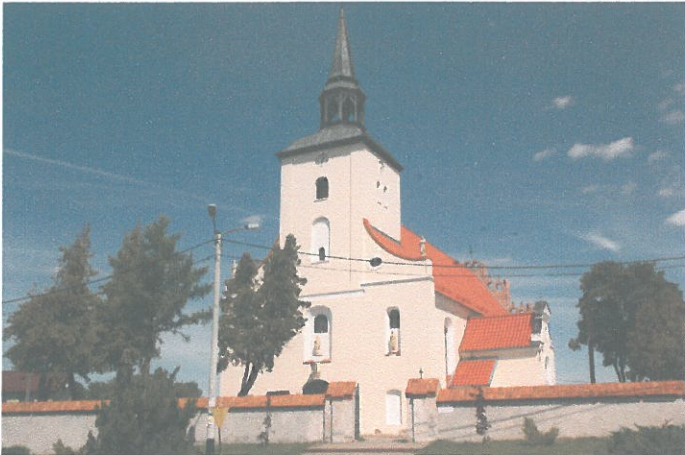
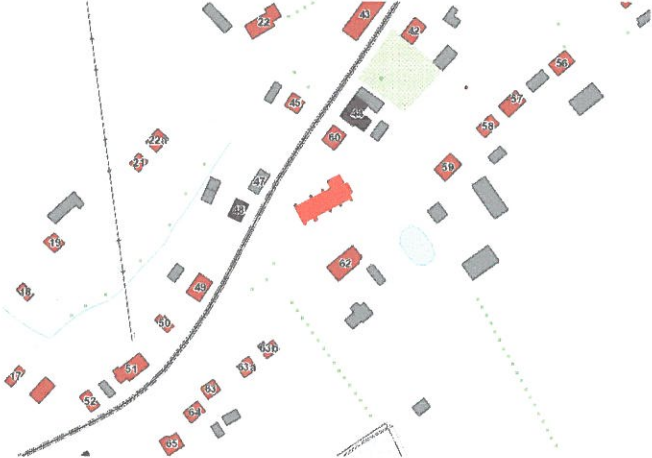
- bardzo dobry

- rzut orientowany, jednonawowy z prezbiterium zamkniętym prostą ścianą
- bryła z wieżą wbudowaną w część zach. korpusu, zwieńczoną hełmem z ażurową latarnią i dachem stożkowym
- elewacje opięte przyporami, od strony wsch. schodkowy szczyt o dekoracji blendowo-sterczykowej, częściowo ażurowy, z układem tynkowanych blend i kolistych przeźroczy
- we wnętrzu zachowane barokowe i rokokowe wyposażenie

- pokrycie dachu
- odnowione elewacje

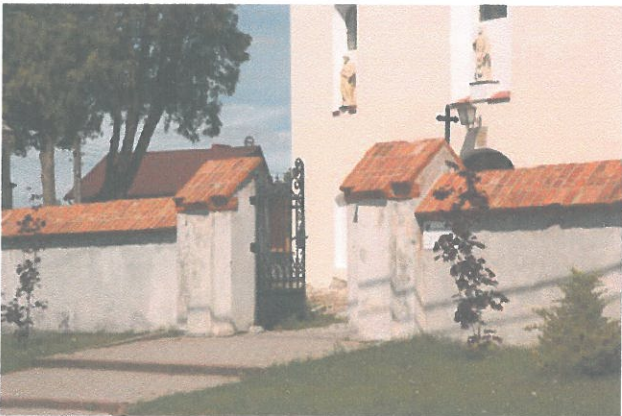
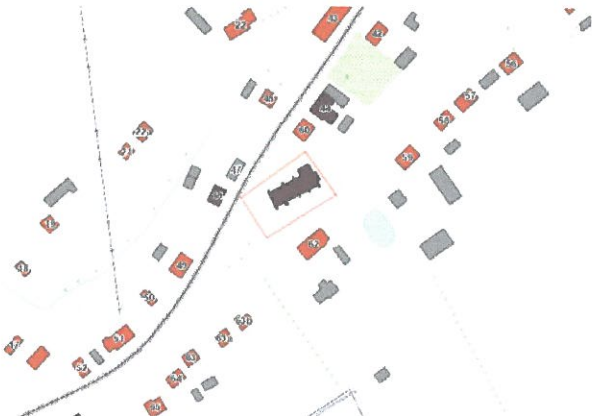
- bardzo dobry

- mur pełny, z rzędem koszowo zamkniętych wnęk od strony wewnętrznej, nakryty ciągłym daszkiem dwuspadowym układanym z dwóch warstw cegły
- brama główna od strony zach. złożona z 2 masywnych słupków i ażurowych, metalowych, 2-skrzydłowych wrót
- furtka od strony pd., 2-skrzydłowa, metalowa

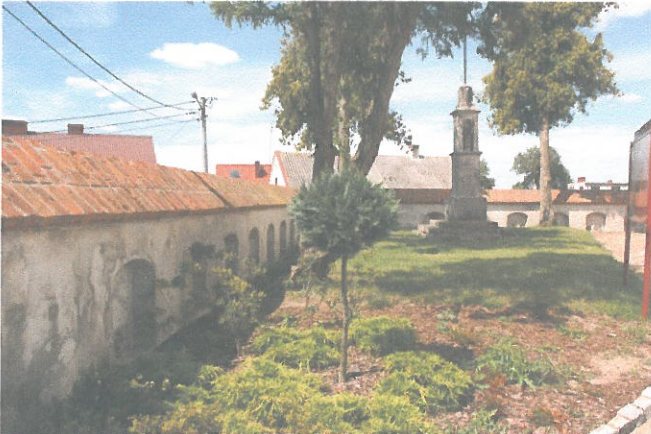
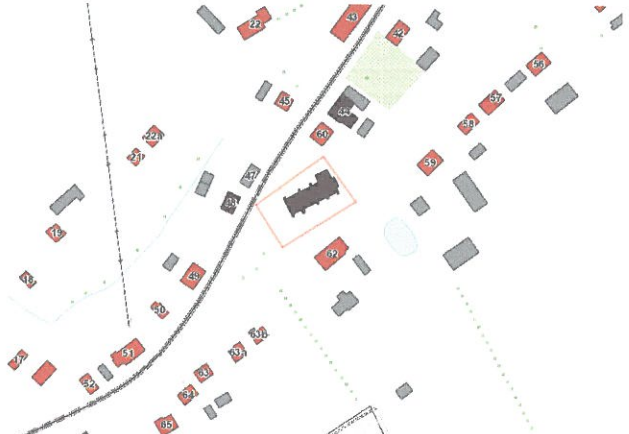
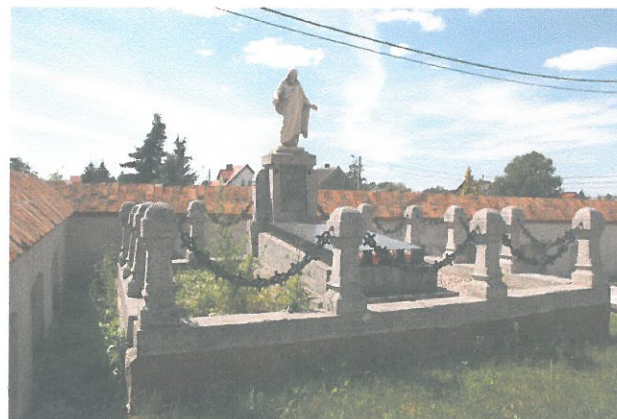
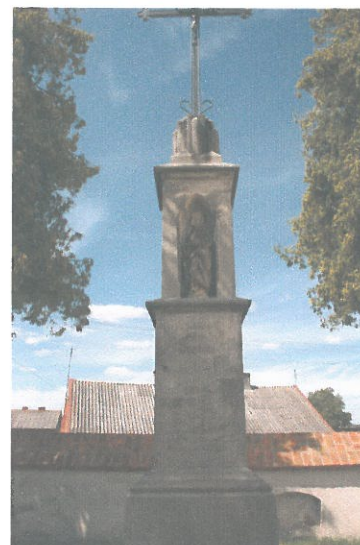
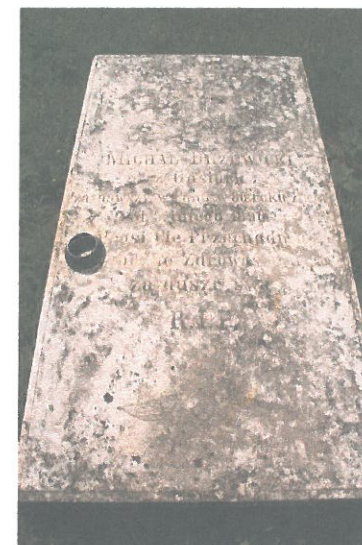
- bardzo dobry

- teren cmentarza zlokalizowany wokół kościoła parafialnego, otoczony murem
- zachowane nieliczne nagrobki zasłużonych dla miejscowości i regionu m.in. proboszcza Fabiana Ulatowskiego, zmarłego w 1927 r., Michała Drzewickiego, zmarłego w 1890 r. czy Stanisława Frosta, zmarłego w 1879 r.

- trawniki, ścieżka wyłożona kostką granitową

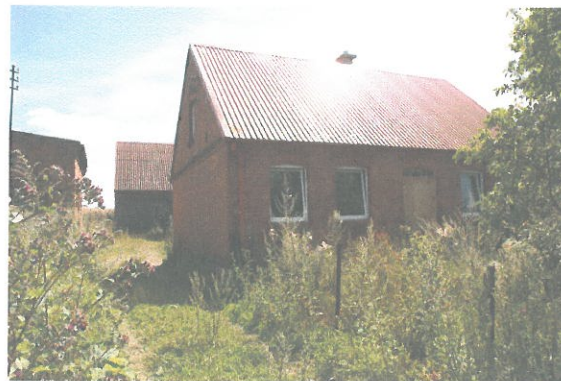
#### 15. FOTOGRAFIE

- średni, w trakcie prac remontowych

- parterowa bryła nakryta dachem dwuspadowym
- elewacje licowane cegłą o symetrycznej kompozycji
- dekoracja elewacji w formie ceglanego gzymsu i fryzu nad parterem

- pokrycie dachu
- bezpodziałowa stolarka okienna

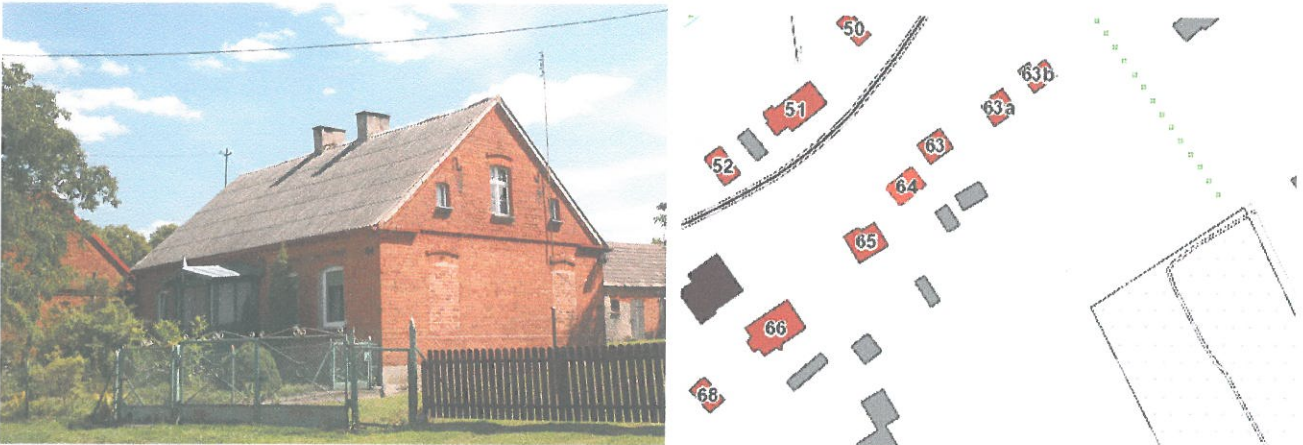
- dobry

- parterowa bryła z mieszkalnym poddaszem w dwuspadowym dachu, z obustronnymi, trójkątnymi szczytami
- na osi elewacji frontowej drewniany, częściowo przeszklony ganek
- symetryczna kompozycja elewacji z otworami okiennymi zamkniętymi łukiem odcinkowym
- dekoracja elewacji w formie odcinkowych gzymsów w nadprożach okien i gzymsu podokapowego

- pokrycie dachu
- zamurowane otwory okienne w ścianach szczytowych
- bezpodziałowa stolarka okienna

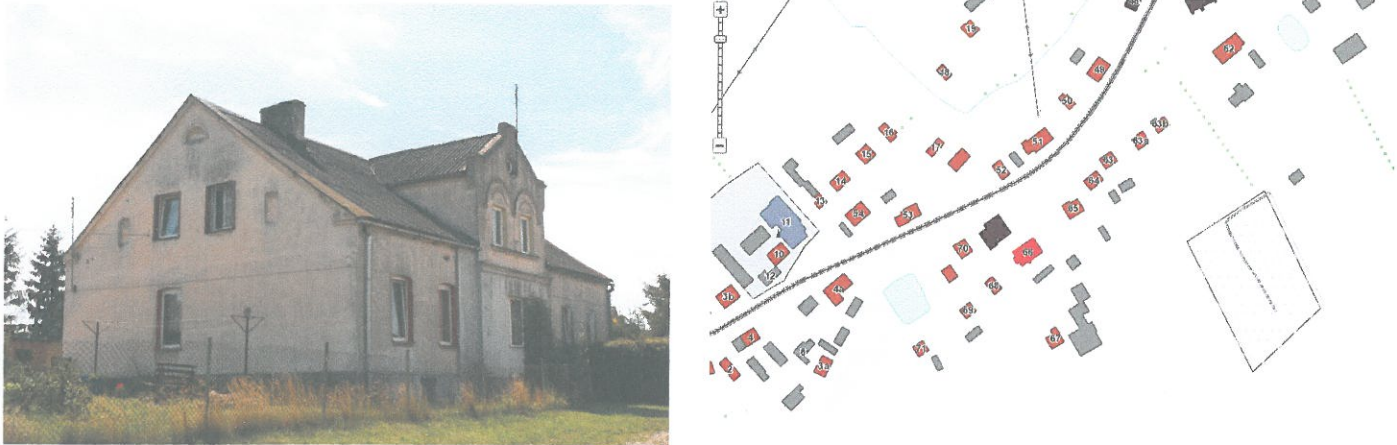
- średni

- parterowa bryła nakryta dachem dwuspadowym o ustawieniu kalenicowym, z pozornym, piętrowym ryzalitem na osi elewacji frontowej, zakończonym trójkątnym szczytem
- kompozycja elewacji z otworami okiennymi zamkniętymi łukiem odcinkowym
- dekoracja elewacji w formie gzymsów prostych ujmujących ramiona wszystkich Szczytów, półkoliste okienka w szczytach bocznych, a także odcinkowe gzymsy półkoliste nad oknami piętra ryzalitu

- docieplenie części zachodniej budynku
- pokrycie dachu
- bezpodziałowa stolarka okienna

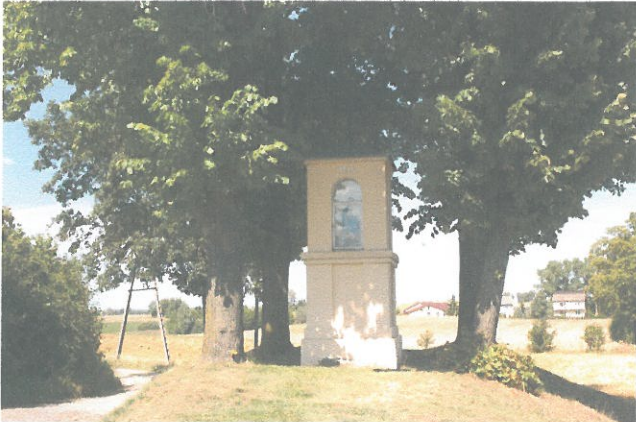
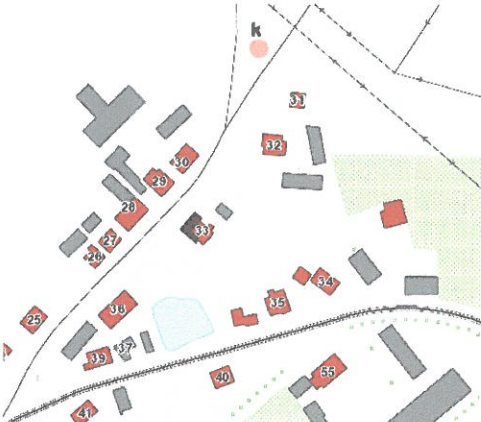
- bardzo dobry

- typu architektonicznego, dwukondygnacyjna, nakryta dachem namiotowym
- na wysokości drugiej kondygnacji półkoliście zamknięta wnęka, z przeszklonymi drzwiczkami, w której figura z wyobrażeniem Matki Bożej
- nad wnęką data powstania kapliczki

- pokrycie dachu

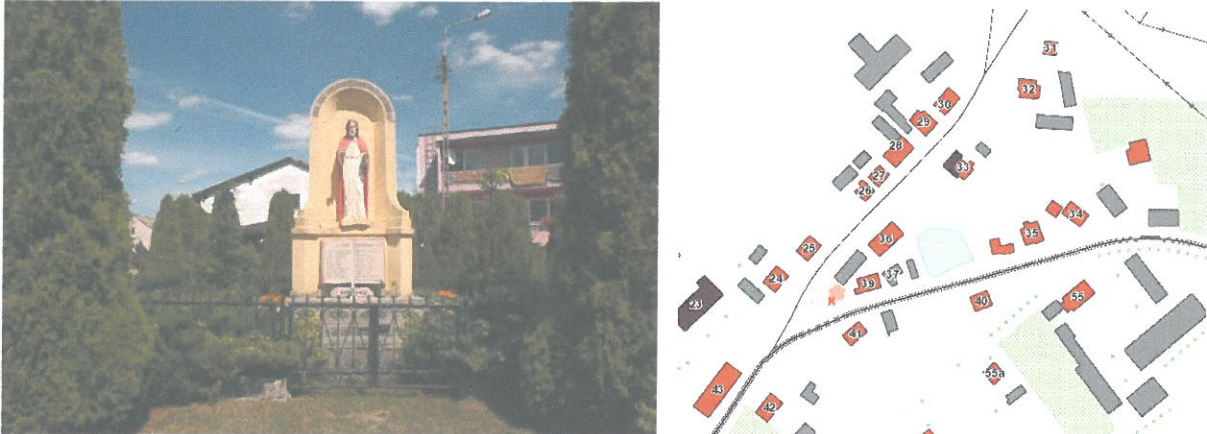
- bardzo dobry

- typu figuralnego, w formie półkoliście sklepionej aediculi z figurą Chrystusa, ustawionej na cokole złożonym z ukośnie ustawionych filarów, między którymi umieszczona otwarta księga z nazwiskami pomordowanych mieszkańców w czasie II wojny
- pod księgą kamień z datą powstania kapliczki

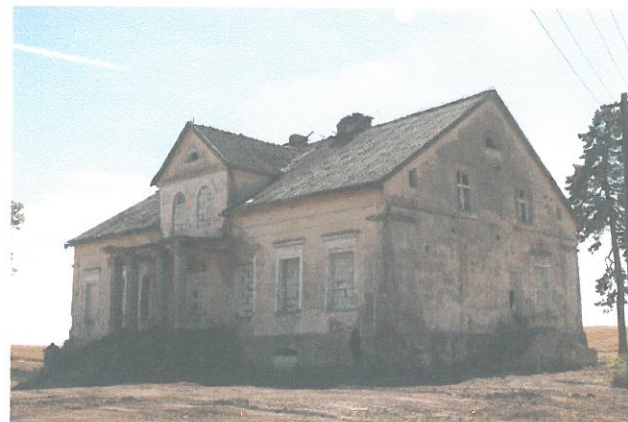
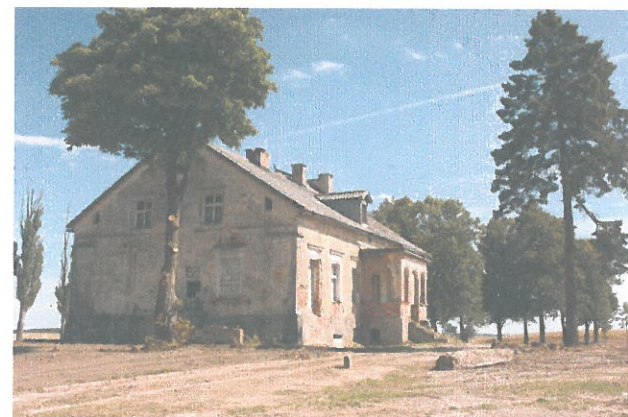
#### 15. FOTOGRAFIE

- dawna siedziba rodziny Boltów, obecnie w stanie złym, zabezpieczona, z zamurowanymi otworami okiennymi

- parterowa bryła o wysokich piwnicach, wyniesionych ponad poziom gruntu, przykryta dachem dwuspadowym z mieszkalnym poddaszem
- od frontu murowany ganek otwarty półkoliście zamkniętymi otworami
- od strony pn.- wsch. kolumnowy ganek poprzedzający pozorny, piętrowy ryzalit zwieńczony trójkątnym szczytem, z półkolistym okienkiem w polu
- kompozycja elewacji symetryczna i osiowa, z obramieniami wokół okien i gzymsami odcinkowymi w nadprożach oraz profilowanym gzymsem pod okapem
