GEZ	KARTA ADRESOWA ZABYTKU NIERUCHOMEGO			2. MIEJSCOWOŚĆ WOLENTAL
1. NAZWA PARK DWORSKI				3. GMINA Skórcz
10. OBECNA FUNKCJA rekreacyjna	11. MATERIAL nie dotyczy	12. DATOWANIE XIX w.		4. POWIAT starogardzki
13. FOTOGRAFIA I MAPA    				5. WOJEWÓDZTWO pomorskie
				6. KOD POCZTOWY 83-220
				7. ADRES / UWAGI DO LOKALIZACJI Na wsch. od drogi nr 222 Część działki nr 65/35
				8. FORMA OCHRONY Wojewódzka Ewidencja Zabytków
				9. OPRACOWANIE KARTY ADRESOWEJ (autor, data) mgr Teresa Romanowska- Kasperkiewicz 10. 08.2015r.

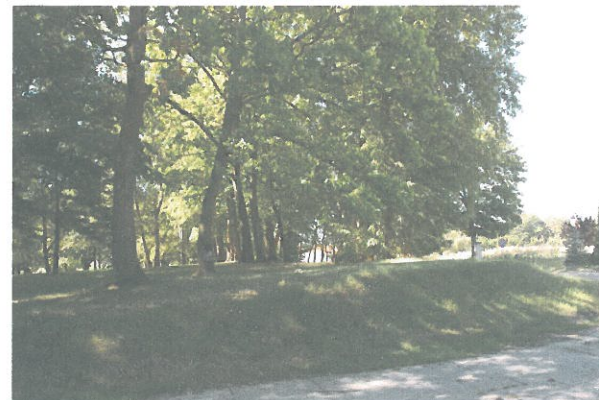
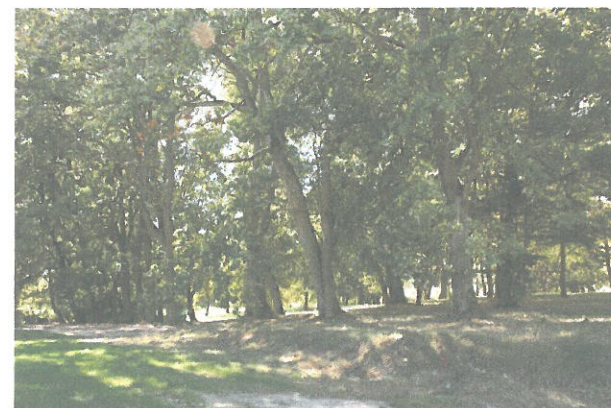
15. FOTOGRAFIE

Uwagi do stanu zachowania:

- dobry, zadbane

Zachowane elementy:

- regularny kształt zbliżony do trójkąta o ściętym wierzchołku i podstawie opartej o naturalny ciek wodny, wyróżniający się zielenią wysoką w płaskim terenie
- zlokalizowany na niewielkiej, zapewne sztucznej skarpie po pd. stronie drogi prowadzącej do majątku
- kompozycja swobodna, z grupami drzew liściastych, głównie lip i buków

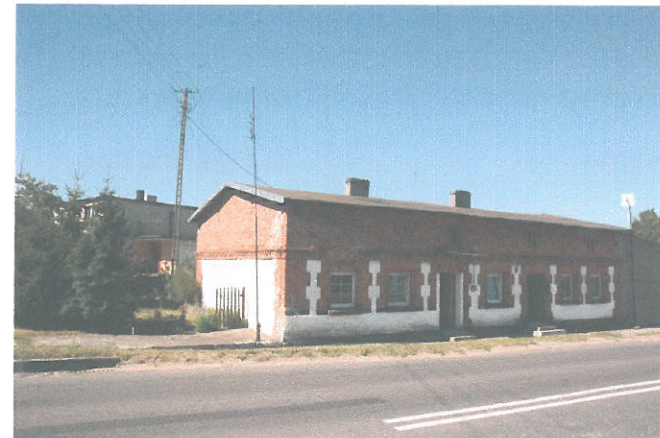
15. FOTOGRAFIE

Uwagi do stanu zachowania:

- dobry

Zachowane elementy:

- 1,5-kondygnacyjna , wydłużona bryła, nakryta dachem dwuspadowym o ustawieniu kalenicowym
- elewacje licowane cegłą z dekoracją złożoną z ceglanych obramień okien skonstruowanych z tynkowanym licem parteru oraz z ceglanego gzymsu działowego

Nowe elementy:

- pokrycie dachu
- stolarka okienna

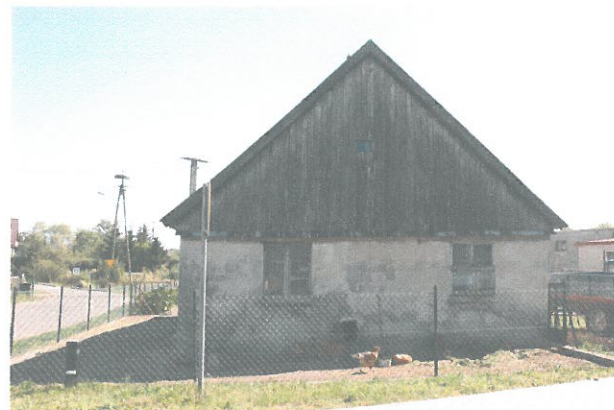
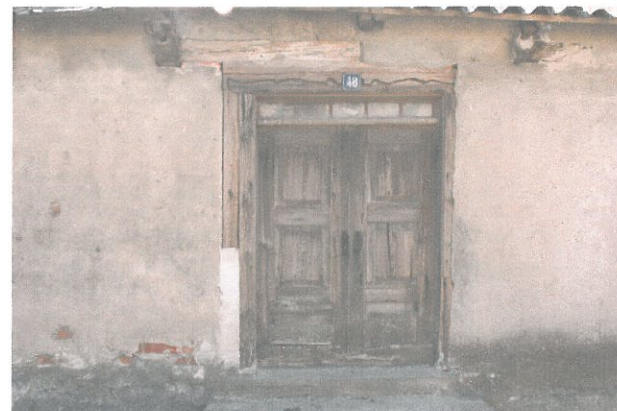
15. FOTOGRAFIE

Uwagi do stanu zachowania:

- średni

Zachowane elementy:

- parterowa, wydłużona bryła nakryta dachem dwuspadowym o ustawieniu kalenicowym, z obustronnymi szczytami szalowanymi pionowo
- pod okapem widoczne drewniane ostatki belek stropu
- zachowane drzwi frontowe dwuskrzydłowe, płycinowe, z prostokątnym nadświetłem, w drewnianym obramieniu z opracowanym ciesielsko nadprożem
- częściowo stolarka okienna, dwudzielna, 6-polowa

Nowe elementy:

- część pokrycia dachu
- część stolarki okiennej

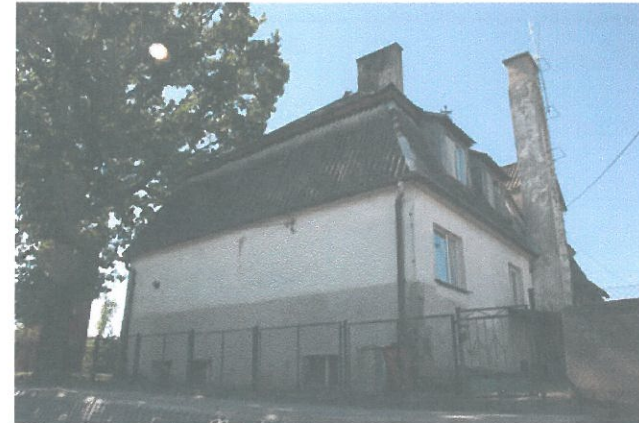
15. FOTOGRAFIE

Uwagi do stanu zachowania:

- średni

Zachowane elementy:

- bryła założona na planie litery L, parterowa z wysokimi piwnicami i mieszkalnym poddaszem w wysokim, mansardowym dachu
- na styku skrzydeł wyodrębniony przedsionek z ceglany portalem, zamkniętym półkoliście
- zachowane drzwi frontowe, 2-skrzydłowe, płycinowe, z półkolistym nadświetlem

Nowe elementy:

- pokrycie dachu
- poszerzone otwory okienne
- stolarka okienna
