| <p><b>GEZ- 1</b></p> | <p><b>KARTA ADRESOWA ZABYTKU NIERUCHOMEGO</b></p> | | <p>2. MIEJSCOWOŚĆ</p> |
| <p>1. NAZWA</p> <p><b>DOM</b></p> | | | <p><b>MIRYCE</b></p> |
| <p>13. FOTOGRAFIA I MAPA</p> <div style="display: flex; justify-content: space-around; align-items: center;"> </div> | | | <p>5. WOJEWÓDZTWO pomorskie</p> <p>6. KOD POCZTOWY 83-225</p> <p>7. ADRES / UWAGI DO LOKALIZACJI</p> <p>Miryce 6</p> <p>Nr działki 100/3</p> <p>8. FORMA OCHRONY</p> <p>Wojewódzka</p> <p>Ewidencja Zabytków</p> <p>9. OPRACOWANIE KARTY ADRESOWEJ (autor, data)</p> <p>mgr Teresa Romanowska-Kasperkiewicz</p> <p>10. 08.2015r.</p> |

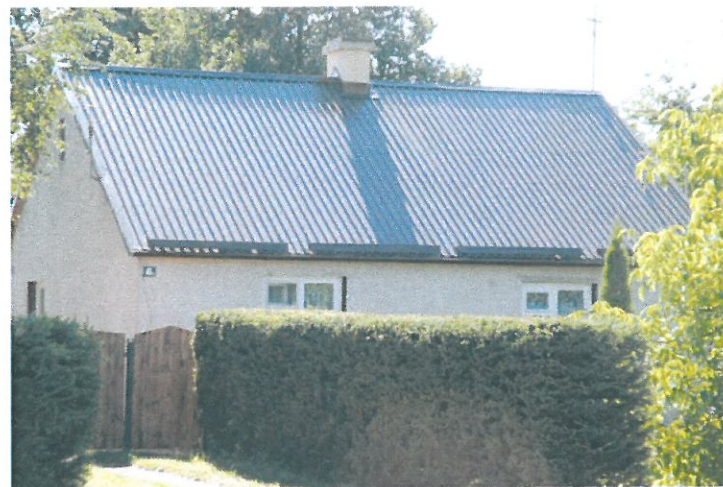
Bardzo dobry- dom po remoncie- zatracił swój pierwotny charakter

- bryła budynku jednorodna, parterowa przykryta dachem dwuspadowym pokrytym blachą falistą z elewacją frontową od wsch
- otwory okienne i drzwiowe prostokątne

- pokrycie dachu blachą falistą
- tynk na elewacjach
- stolarka okien

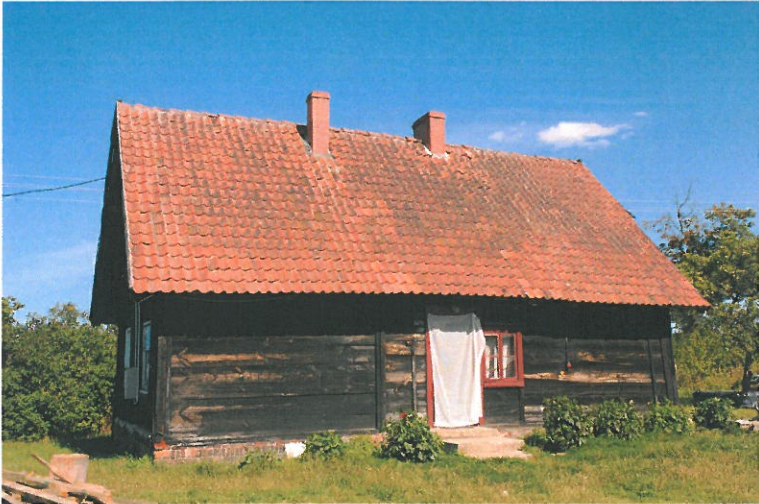
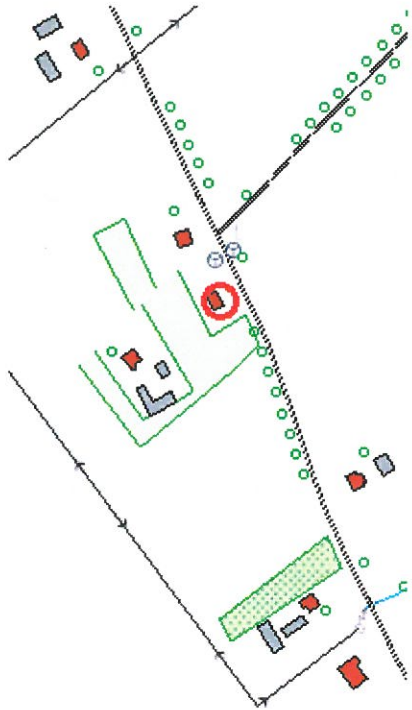
| | | | | 7. ADRES /<br>UWAGI DO LOKALIZACJI<br><br>Miryce 8<br><br>Nr działki 104 |

średni

- bryła budynku parterowa przykryta dachem dwuspadowym pokrytym dachówką ceramiczną
- elewacje deskowe konstrukcji słupowej
- cegłana podmurówka
- prostokątne otwory okienne i drzwiowe w prostych obramowaniach
- drzwi jednoskrzydłowe,
- okna prostokątne, dwuskrzydłowe, czteropolowe

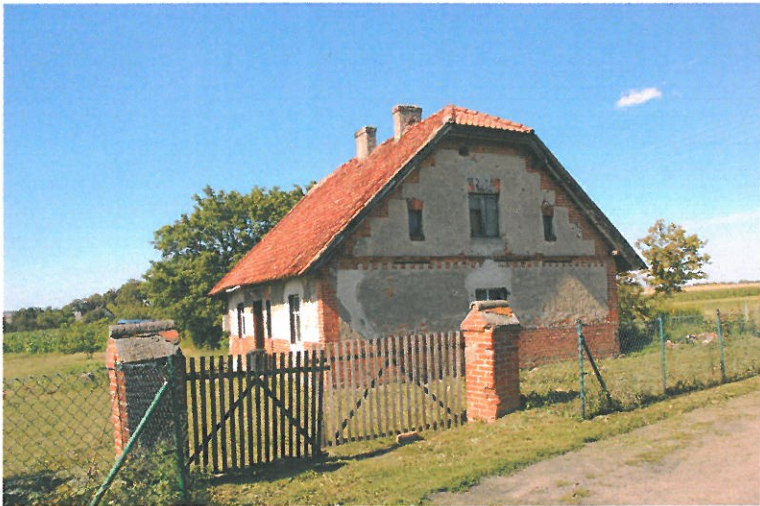
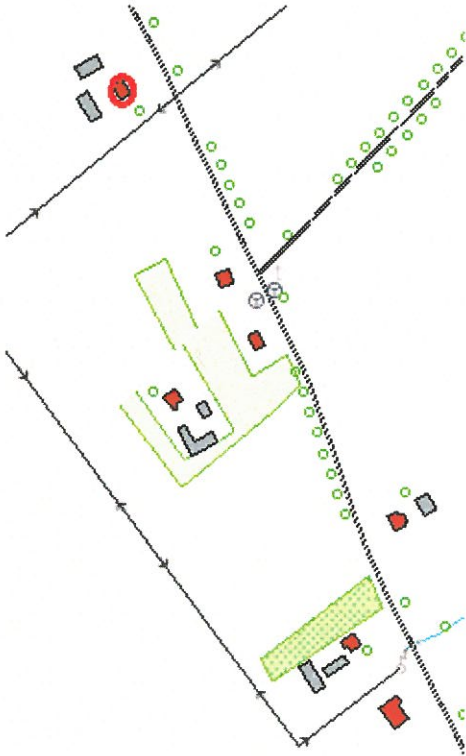
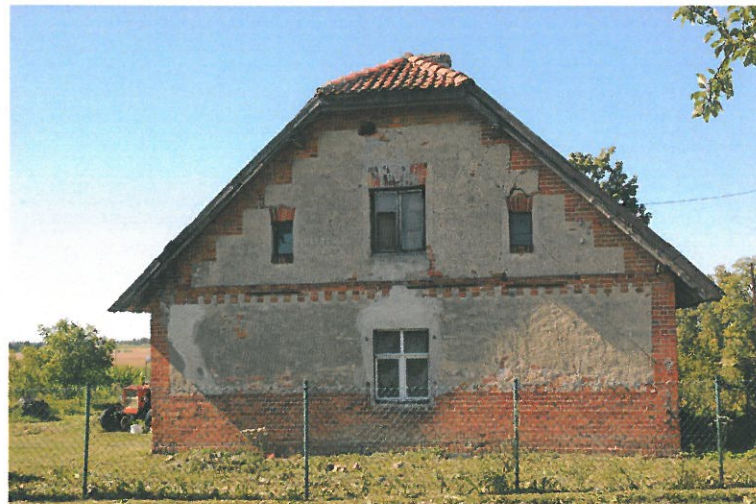
| | | | | 7. ADRES /<br>UWAGI DO LOKALIZACJI<br><br>Miryce 12<br><br>Nr działki 116/4 |

średni

- bryła budynku parterowa przykryta dachem naczółkowym pokrytym dachówką ceramiczną
- ceglane elewacje pokryte częściowo ozdobnie tynkiem; w szczytach dekoracja schodkowa w tynku
- gzyms kostkowy w ścianach szczytowych nad parterem
- prostokątne otwory okienne i drzwiowe
- częściowo zachowana stolarka okien dwuskrzydłowa ze słupkiem i ślaniem
- ceglane dwa słupki bramne zakończone formą daszku dwuspadowego

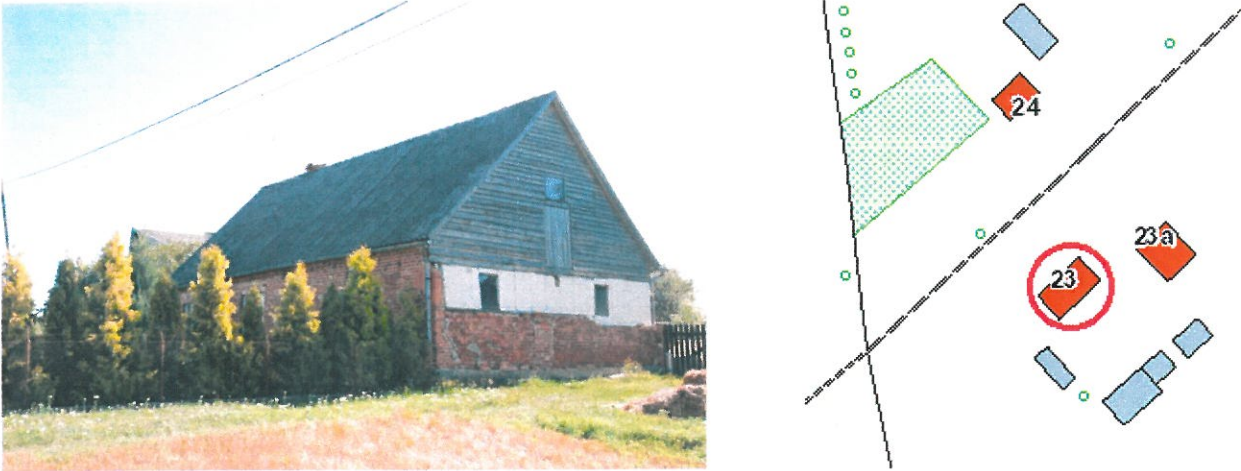
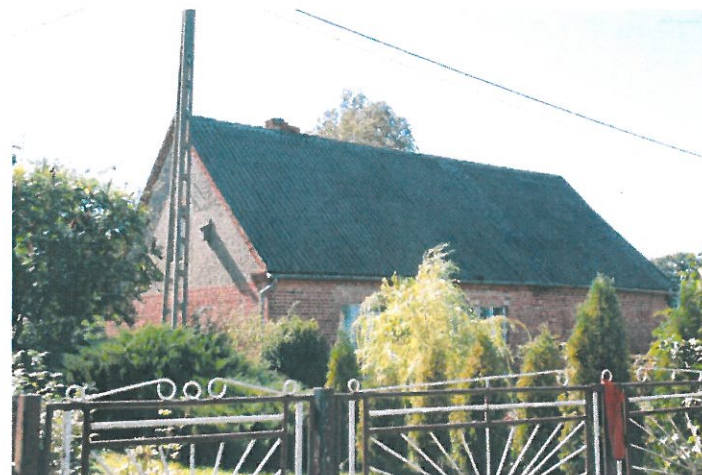
| | | | 7. ADRES /<br>UWAGI DO LOKALIZACJI<br><br>Miryce 23<br>Nr działki 64/3 |

średni

- bryła budynku jednorodna, parterowa przykryta dachem dwuspadowym pokrytym blachą falistą, z elewacją frontową od pn- zach
- ceglane elewacje
- jeden szczyt domu pokryty deskami drugi tynkiem
- gzyms kostkowy pod okapem dachu i na krawędziach szczytu
- otwór drzwiowy i okienne prostokątne

- stolarka okien
- zamurowanie otworu drzwiowego
- płyty ocieplające na ścianie elewacji bocznej

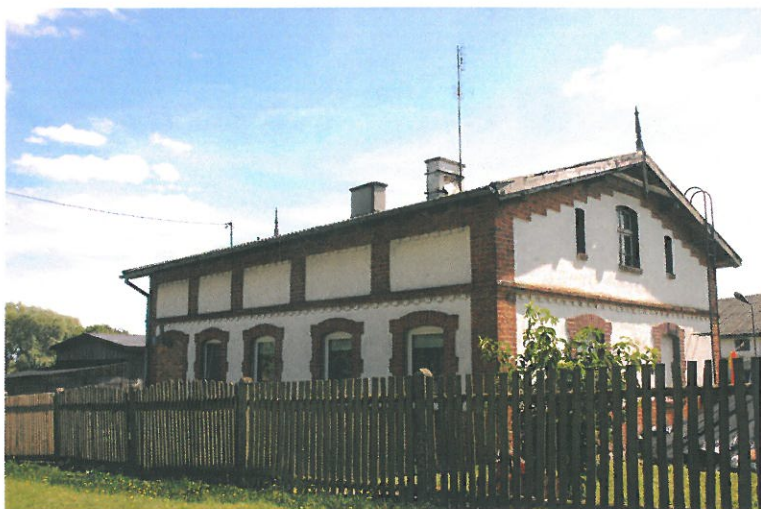
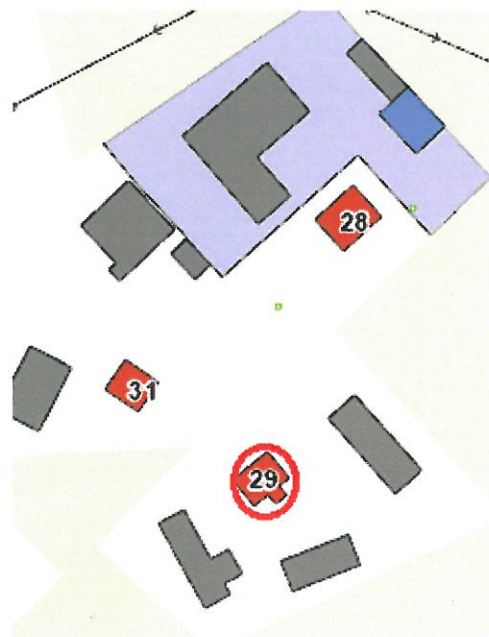
Miryce 29

dobry

- bryła budynku parterowa z wysoką częścią strychową przykryta dachem dwuspadowym pokrytym blachą falistą; elewacja frontowa od pn-zach
- ceglane elewacje pokryte w większości tynkiem
- drzwi i okna prostokątne zwieńczone łukiem obniżonym z ceglanymi opaskami wokół
- między parterem a częścią strychową ceglany gzyms kostkowy
- w części strychowej elewacji frontowej 4 płyciny w kształcie prostokątów leżących , których górna krawędź zaznaczona kostkami cegieł
- w ścianie szczytowej pas cegieł w formie schodkowej; na osi kształt okna analogiczny jak w elewacji frontowej, po bokach po jednym, niewielkim okienku prostokątnym zwieńczonym łukiem obniżonym
- stolarka okna w obrębie strychu, dwuskrzydłowa, czterokwaterowa z prostym słupkiem i ślemieniem
- na krawędzi dachu od str. szczytu, płaski gzyms deskowy ze ściągami i ozdobnym słupkiem w formie iglicy

- stolarka okien

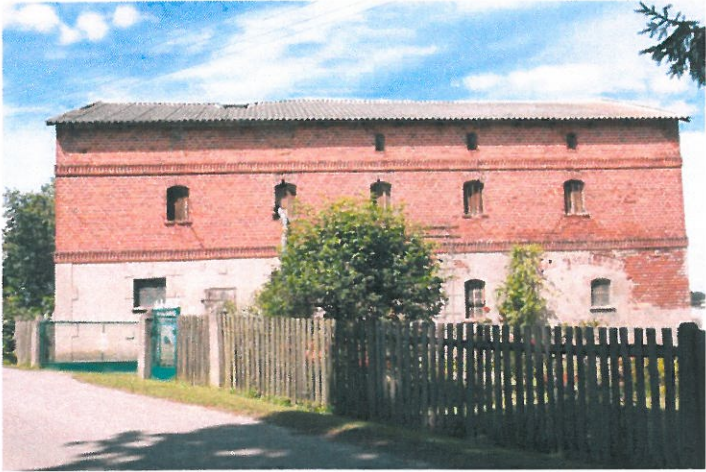
| | | | | 7. ADRES /<br>UWAGI DO LOKALIZACJI<br><br>Miryce 31<br><br>Nr działki 53 |

dobry

- bryła budynku piętrowa z niewysoką częścią strychową przykryta dachem dwuspadowym pokrytym blachą falistą; elewacja frontowa od pd-wsh
- ceglane elewacje w parterze pokryte tynkiem fragmentem zniszczonym
- na tynku w osi pd narożny pilaster z kilkoma boniami, podobnie wokół prostokątnego okna i ślady wokół zmurowanych drzwi
- drzwi i okna prostokątne zwieńczone łukiem obniżonym
- między kondygnacjami ceglany gzyms kostkowy
- w części strychowej elewacji frontowej (od pd-wsch) 2 płyciny w kształcie prostokątów leżących o krawędziach z cegieł
- stolarka drzwi z nadświetlem; drzwi dwuskrzydłowe przeszklone ze szprosami
- stolarka okien w obrębie strychu

- częściowo stolarka okien

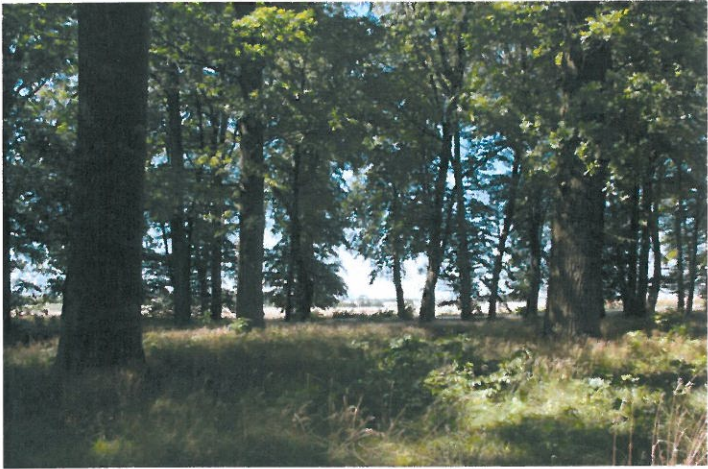
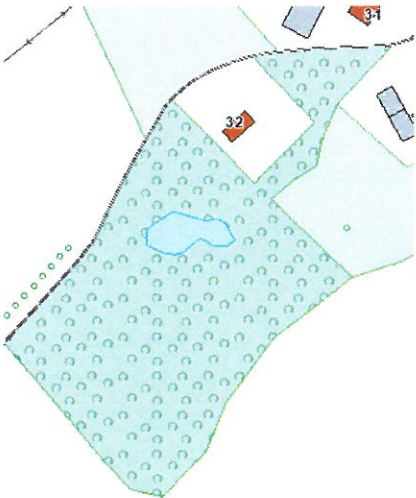
| 13. FOTOGRAFIA I MAPA<br><br> | | | | 5. WOJEWÓDZTWO pomorskie |

| 1. NAZWA<br><b>PARK I CMENTARZ</b> | | | | 3. GMINA Skórcz |
| 10. OBECNA FUNKCJA<br><br>nieużytkowany | 11. MATERIAŁ<br><br>Starodrzew – dęby, buki, klony | 12. DATOWANIE<br><br>pocz. XIX w.- XXw. | | 4. POWIAT starogardzki |

- znaczna ilość samosiejek
