**GEZ- 1**

**KARTA ADRESOWA ZABYTKU NIERUCHOMEGO**

**MIROTKI**

**DWORZEC**

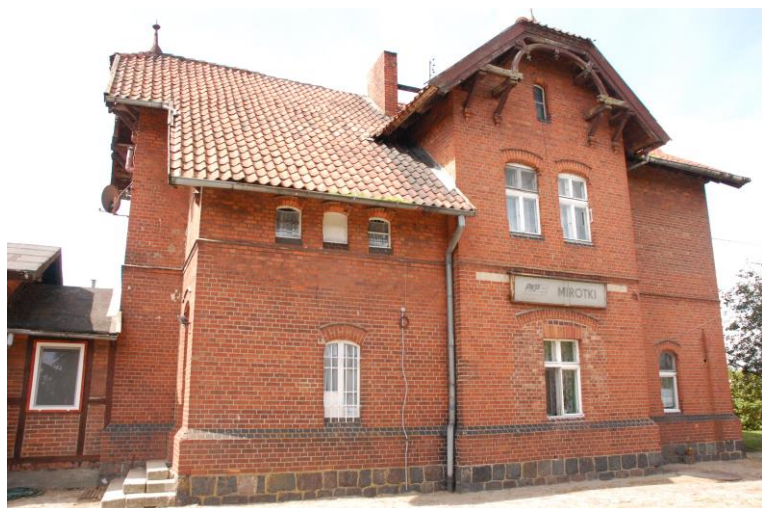
13. FOTOGRAFIA I MAPA

dobry

- bryła budynku wielocłonowa o różnych wysokościach; od frontu tj. od wsch parterowa z piętrową wystawką w ryzalicie, całość przykryta osobnymi dachami naczółkowymi; od str.. zach korpus budynku piętrowy z ryzalitem oraz parterową dobudówką przykrytą daszkiem trójpołaciowym; od str. pd parterowe dobudówki przykryte dachami dwuspadowymi- bezpośrednio przylegająca do budynku dworca – niższa

- otwory okienne prostokątne zwieńczone łukiem obniżonym- część z nich dwuskrzydłowa dzielona profilowanym ślimieniem i słupkiem na cztery kwatery, jedno okno trójskrzydłowe dzielone ślimieniem i ozdobnymi słupkami z głowicami dzielone na 6 kwater ; nad oknami łukowe proste gzymsy

- w dolnej partii dworca cokół ceglany z kamienną podmurówką , na uskoku pokryty zendrówką, podobnie parapet okna trójskrzydłowego
- gzyms w formie wąskiego wałka nad parterem obiegający wszystkie elewacje

- łącznik między dobudówką częściowo konstrukcji ryglowej
- ceglane elewacje
- drewniana ozdobna dekoracja ażurowa pod okapami dachu budynku dworca

- częściowo stolarka okien i drzwi
